VKBA 3637

Technisch Bulletin - september 2015

Renault: Modus, Logan I, Megane II, Clio II, Clio Grandtour, Kangoo --> 2002-11-01
Nissan: Micra III --> 2003-01-01
Dacia: Sandero, Logan --> 2008-11-01

Juiste plaatsing van de ABS-sensorhouder die is gecentreerd in de fusee

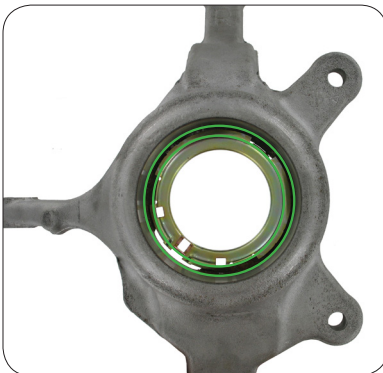
afbeelding 1

Correcte montage

De ABS-sensorhouder is gecentreerd geplaatst. Hij kan het lager niet beschadigen en de ABS-sensor genereert een accuraat signaal.

De ABS-sensorhouder moet bij montage gecentreerd in de fusee geplaatst worden, voordat het lager erin geperst wordt (zie *afbeelding 1*). Wanneer de houder verkeerd geplaatst wordt, zal de ABS-afdichting slijten en het lager voortijdig defect raken door vervorming van de ABS-houder (zie *afbeelding 2*).
